**Gamla Älvsborgs slott**  
**Göteborg 185 inom fastigheten Majorna 140:8, Göteborgs**  
**stad och kommun. Arkeologisk förundersökning i form av**  
**skadedokumentation av befästningsmur**

**Gamla Älvsborgs slott. Göteborg 185 inom fastigheten Majorna 140:8, Göteborgs stad och kommun.  
Arkeologisk förundersökning i form av skadedokumentation av befästningsmur**

Rapport 2016:4

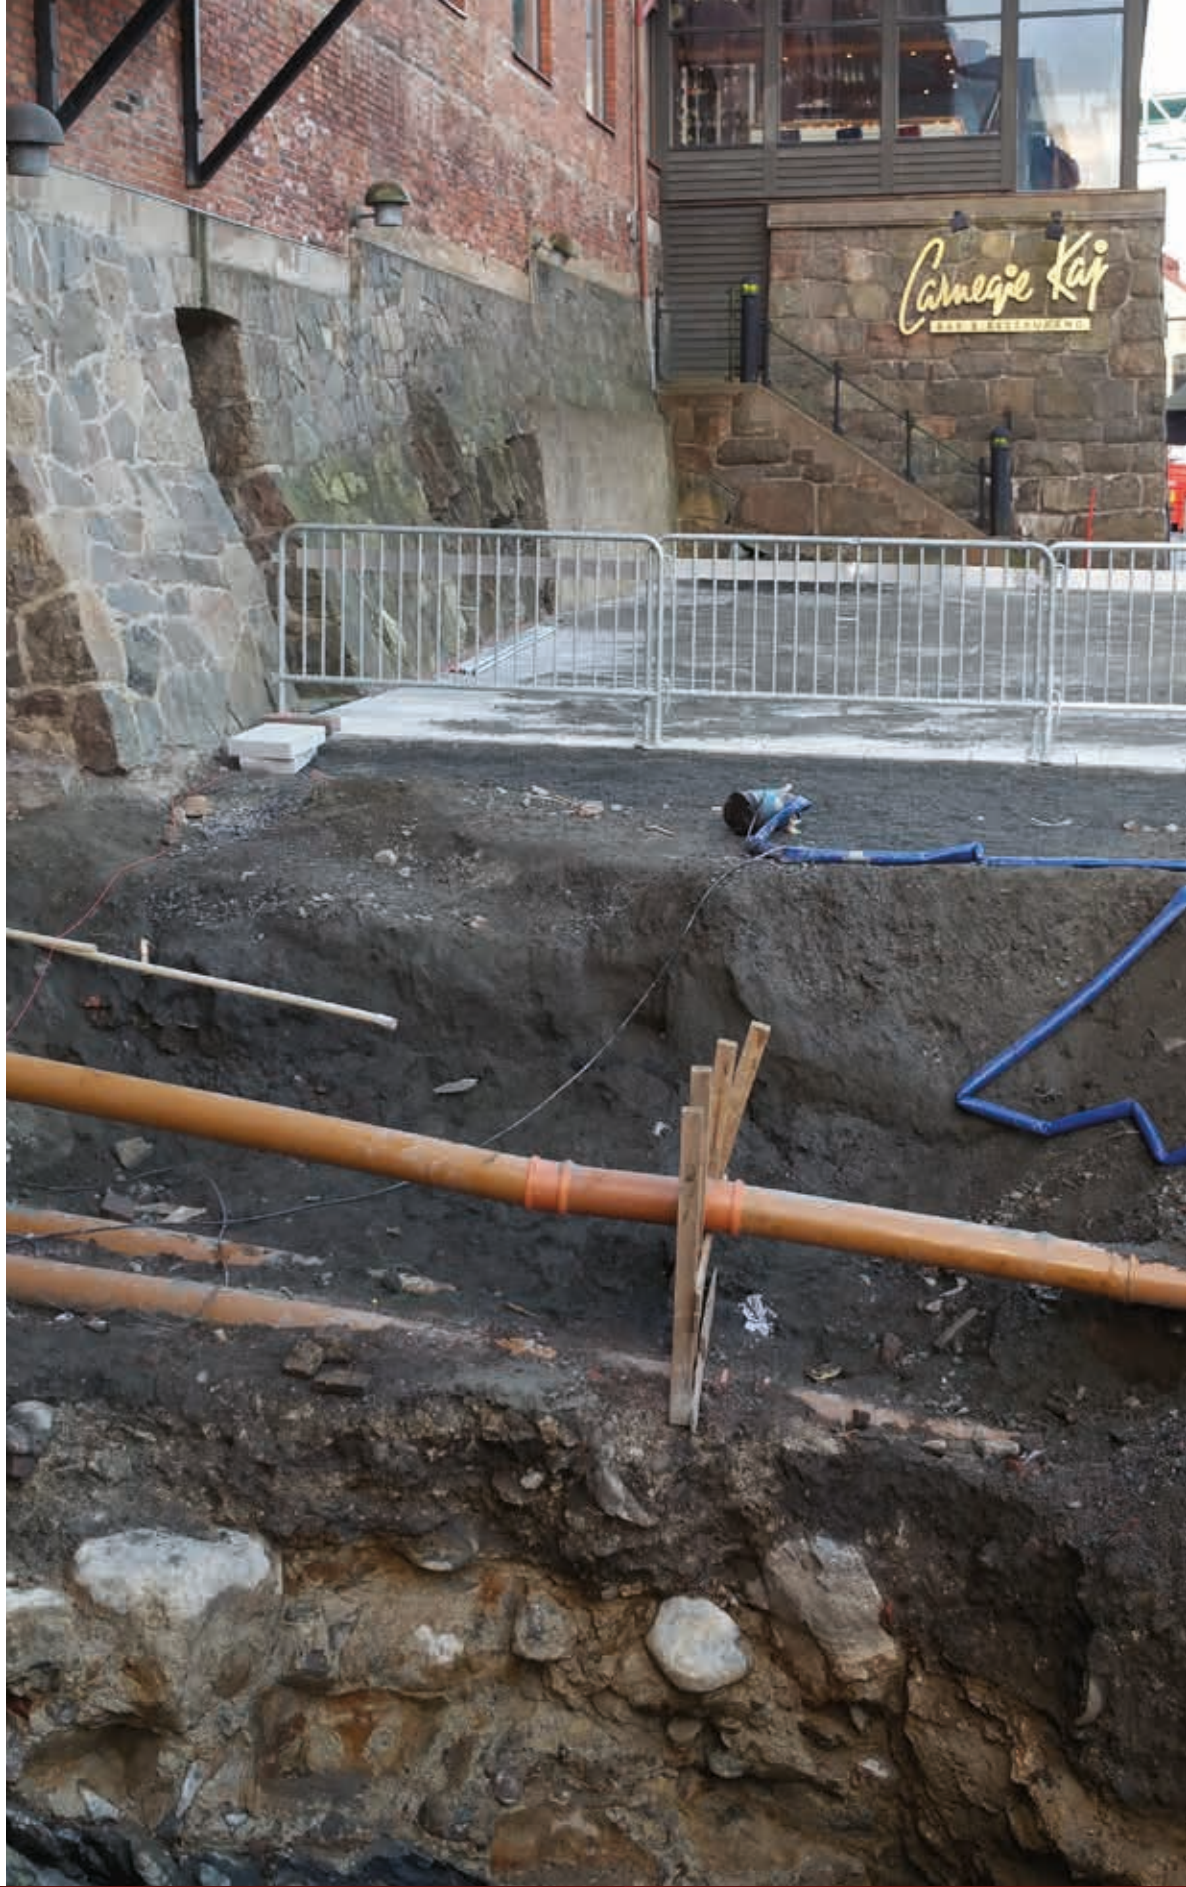
Omslagsbild: Undersökningsområdet mot öst. Bilden visar schaktet där fettavskiljaren skall placeras

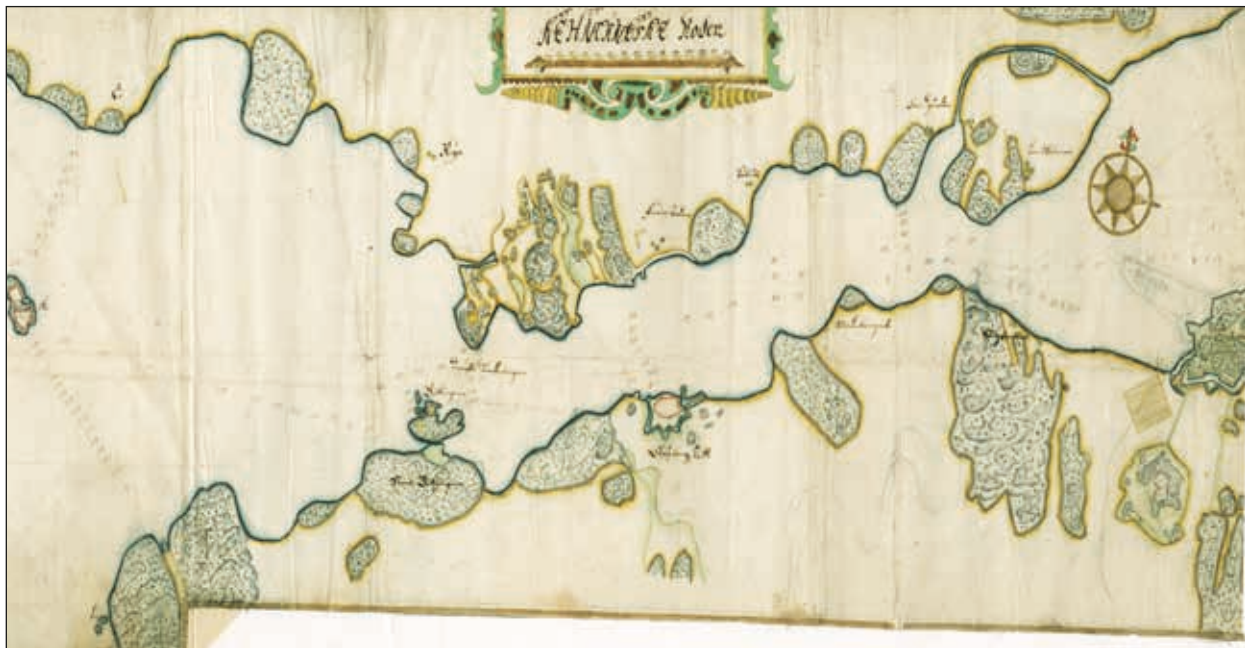
Figur 3. Utsnitt ur karta över Göta älvs mynning från mitten av 1600-talet. Älvsborgs slott syns i bildens mitt på södra sidan av älven (Utsnitt ur topografiska kartor XXIV nr 15. Krigsarkivet).

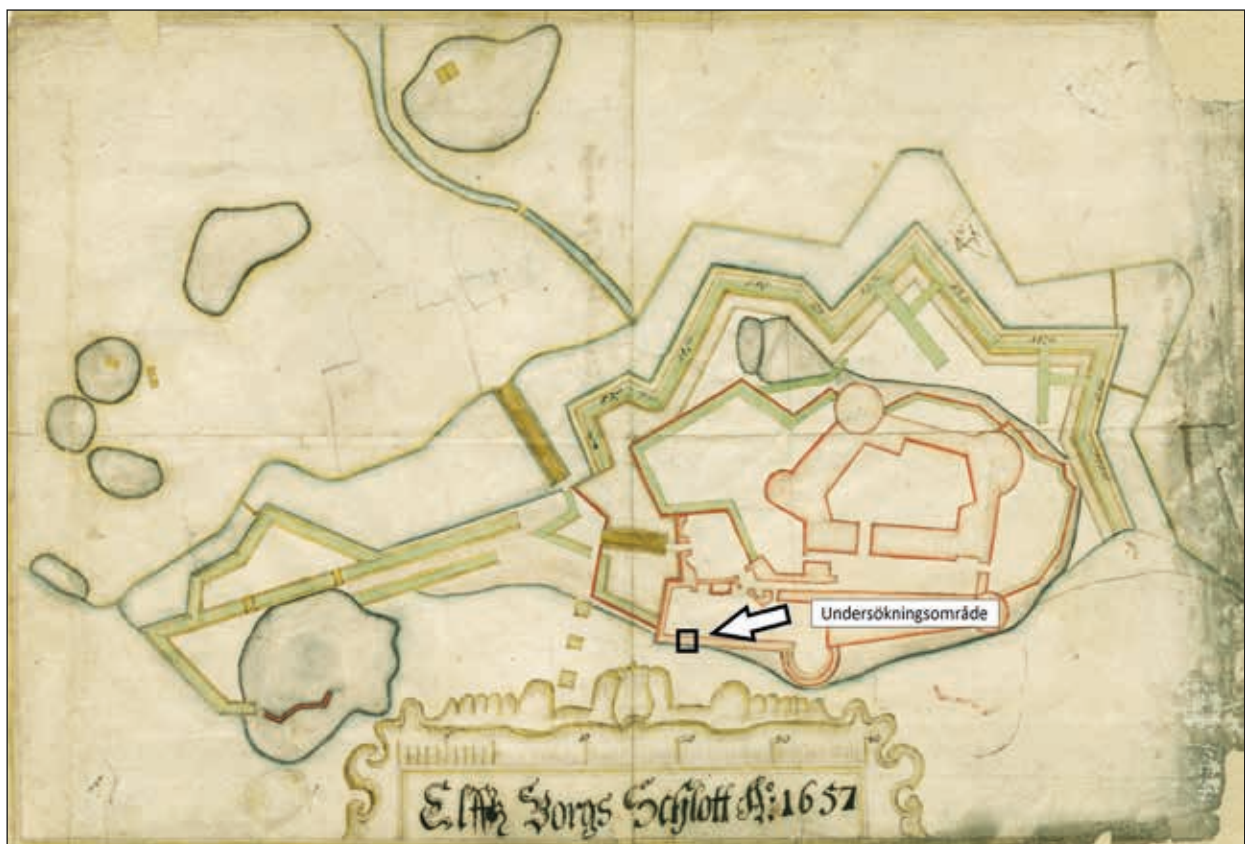
Figur 4. Ritning över Älvsborgs slott 1657. I ritningen har den berörda befästningsdelen markerats. (Krigsarkivet, Fortifikationens ritningar. Planer. Grundritning 0424:194:144a).

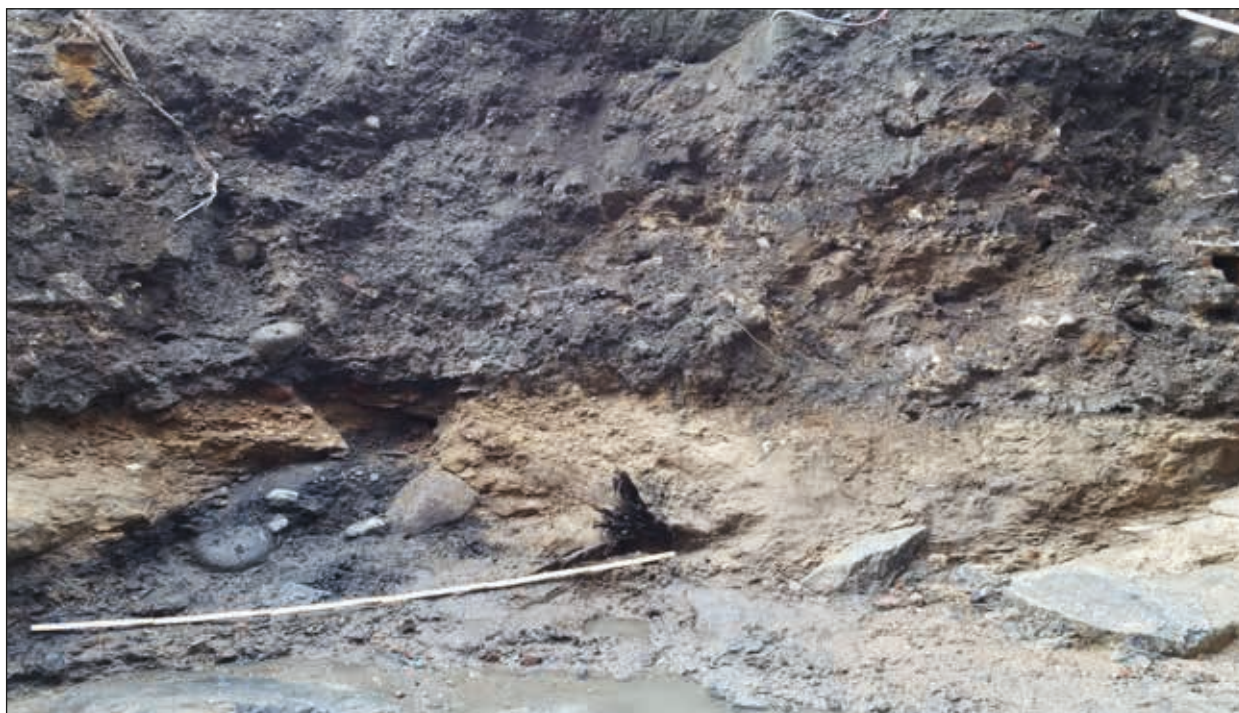
Figur 7. Foto där de vattenavsatta lagren framträder i bildens nedre kant under det gula kalkrika lagret. Foto mot norr.

Lagerbeskrivningen motsvarar lager från marknivå och ned till avbaningsnivå/botten av bortsprängd berggrund (figur 7).

- Grus cirka 0,5 meter.
- Omrörd rasing, cirka 2 meter. Innehöll ledningar, tegel, kalkbruk, sten, sockertoppsformar mm.
- Äldre raseringslager, nivå för bevarade 1600-talslager. Består av sten och ljusgult kalkbruk från raseringen av befästningsmurarna. Skiktad gul sand med mollusker, sten tegel, kalkbruk, enstaka större stenar (lager 4).
- Sandlager/vattenavsatt lins med sand med inslag av organiskt material. I detta lager framkom delar av en trästock (ek?). Väster om stocken var det organiska-/huggspånslagret relativt tjockt (cirka 0,2 meter). Öster om stocken syntes det ej.
- Sandlager vattenavsatt

Inom undersökningsytan påträffades resterna efter en mycket välbevarad befästningslämning. Inom ytan har de yngre ovanliggande raseringslagren skyddat fornlämningen från förstörelse under modern tid. Tyvärr resulterade aktuell exploatering i att befästningsmuren sprängdes bort utan att man gjort en dokumentation av platsen innan. Dock kunde undersökning ge vissa rudimentära resultat. Den del av den yttre befästningsmuren som sprängts bort visade sig vara 4,5 meter lång och cirka 3,4 meter bred. I den östra och västra sidan av schaktet finns bevarad förlängning av muren. Denna yttre befästningsmur visade sig här och som bastionsmuren i fornlämningens sydöstra del ha uppförts på hälleberg (Ragnesten, 2011:149-151). Mot murens utsida (Göta Älv) påträffades vattenavsatta lager och över dessa fanns bevarade fyndförande jordlager (figur 4). Höjden av befästningsmuren uppgick i kanten av schaktet till 1,4 meter. I schaktets östra kant påträffades även lämningar efter 1800-talets industriverksamhet på platsen (figur 7 och 9).

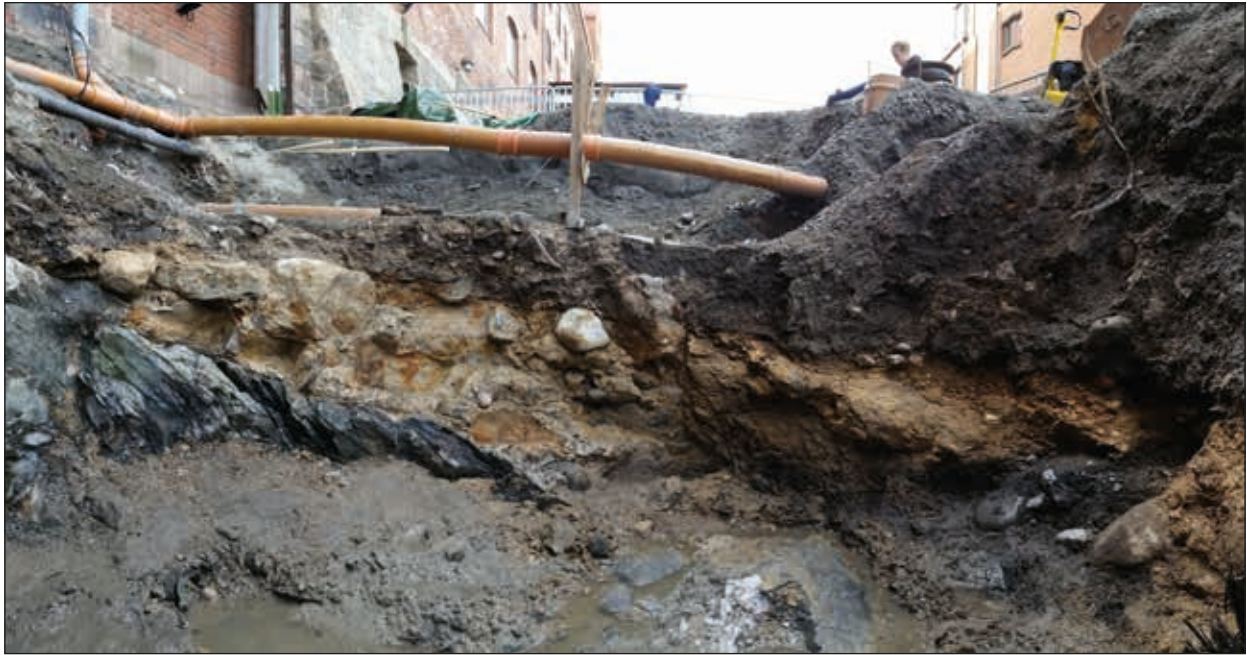
*Figur 8. Foto av den västra schaktväggen.*

Profilen ritades cirka 1,5 meter under marknivå, med anledning av att jordlagren i schaktet redan var avlägsnade (figur 6 och 8).

- **Lager 1** - Raseringslager
- **Lager 2** - Sand med kalkbruk och en del djurben. Skiktat kompakt lager med inslag av större sten och tegel i övre delen. Innehåller även ostronskal och mollusker i nedre delen. Lagret motsvarar antagligen raseringen av fästningen under 1600-talets mitt.
- **Lager 3** - Sand, mollusker, småsten, en del djurben och slagen flinta med bruksretusch.
- **Lager 4** - Organiskt skiktat vattenavsatt lager innehållande huggspån och kol.
- **Lager 5** - Tegelkross, kalkbruk och småsten.
- **Lager 6** - Grå vattenavsatt sand innehållande lite tegel och organiskt material som mollusker och huggspån.

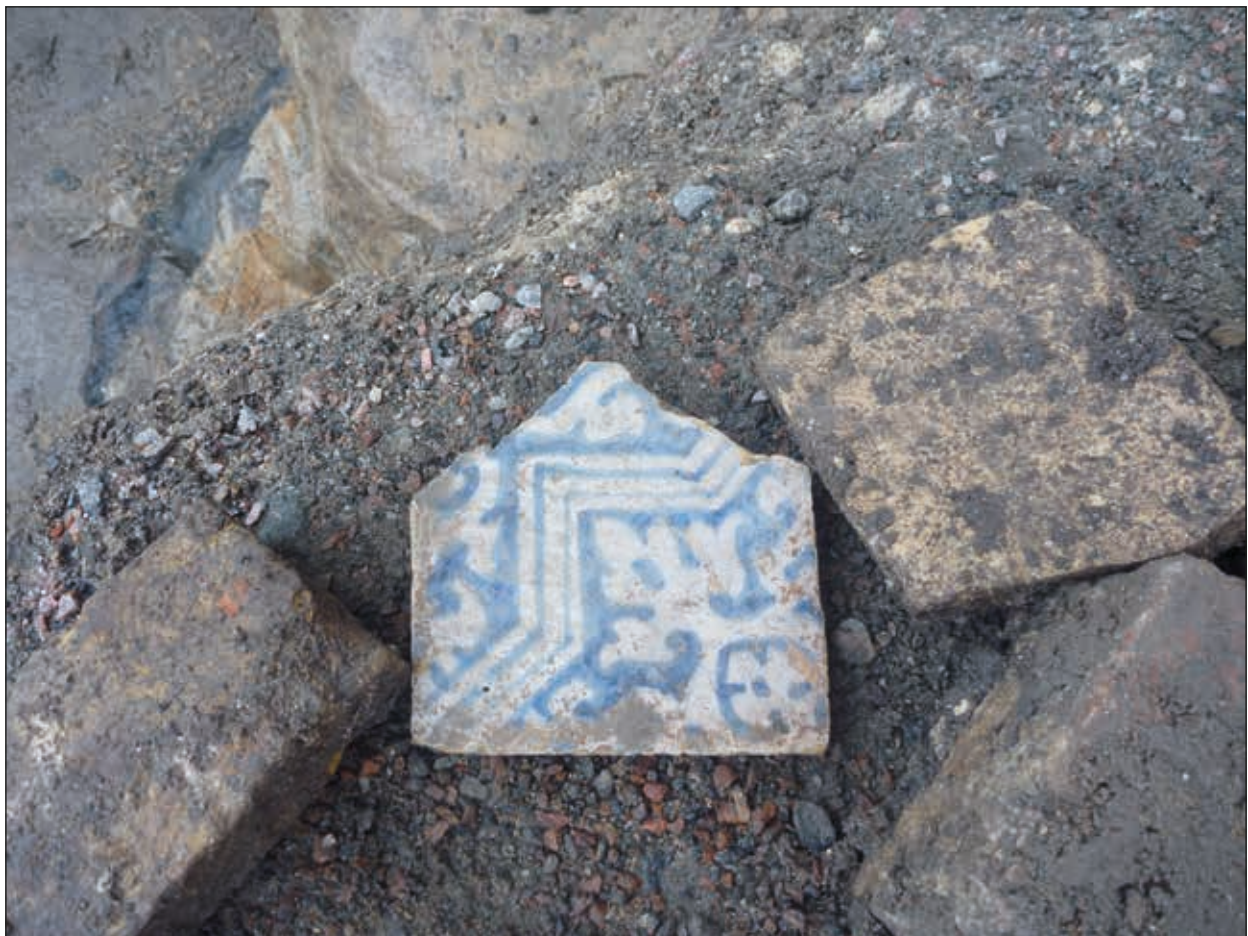
Figur 10. Väggekavel från slottet. Datering till slutet av 1500-talet – början av 1600-talet. Likadant kakel är funnet vid tidigare undersökningar i fornlämningen (Ragnesten, 2011:207, Wideen 1963 :83).

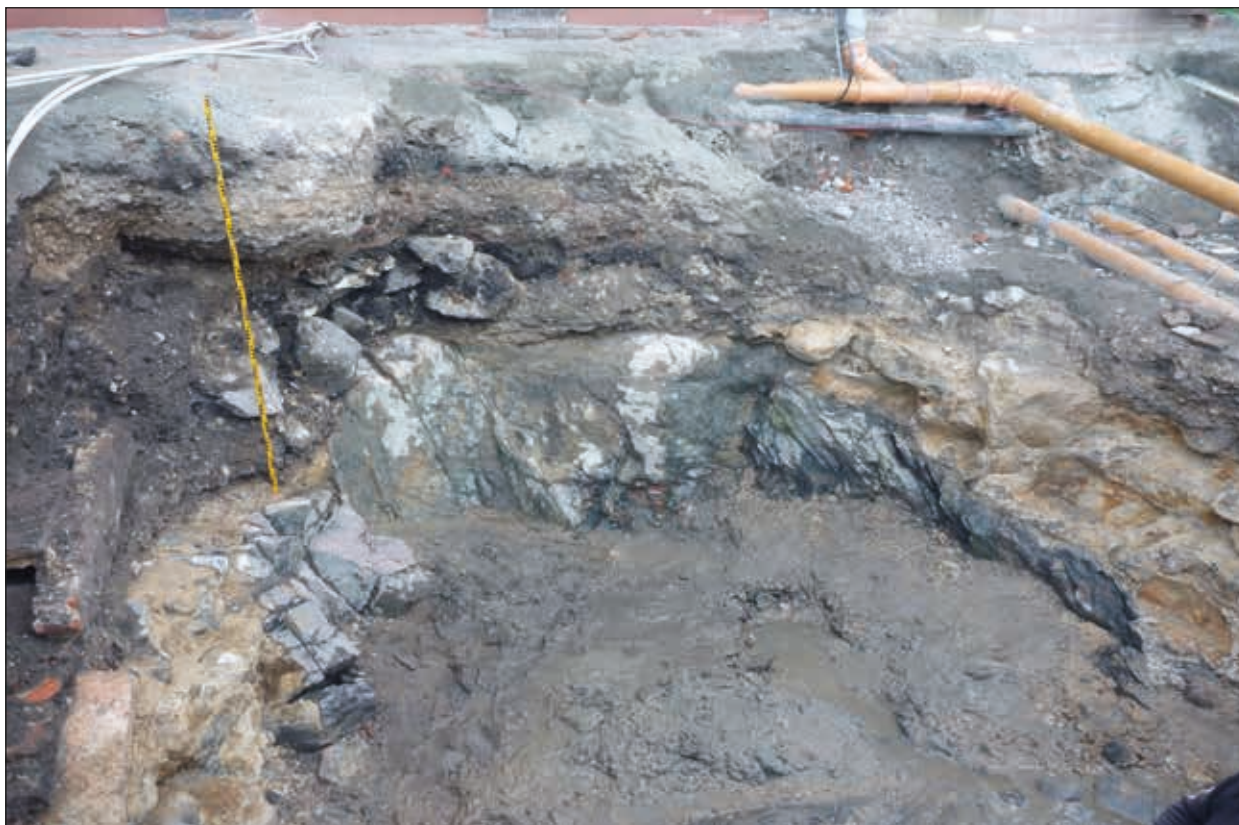
Figur 11. Foto av den södra schaktväggen.

Lagerbeskrivningen motsvarar lager från marknivå och ned till avbaningsnivå/botten av bortsprängd berggrund (figur 11).

- Grus och betongklump i öster.
- Tegel och raseringsmaterial.
- Svart smetig lera och stora stenar, tolkat som omrört raseringsmaterial.
- Äldre raseringslager, nivå för bevarade 1600-talslager. Består av sten och ljusgult kalkbruk från raseringen av befästningsmurarna. Gråare mot väster.
- Befästningsmur i den västra delen (berggrund på denna nivå i öster)
- Berggrund
